# ASBESTINVENTARISATIERAPPORT

Locatie: voormalig pand belastingdienst  
Vroedschapsstraat 15 te Gorinchem

Opdrachtgever: Rijksvastgoedbedrijf, Directie Transacties & Projecten, Afdeling Verkoop  
Korte Voorhout 7  
2511 CW 'S-GRAVENHAGE

Datum onderzoek: 16 januari 2018  
Versie rapportage: 01  
Status rapportage: Definitief

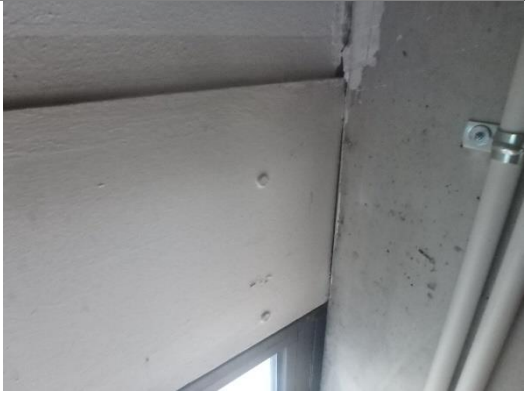
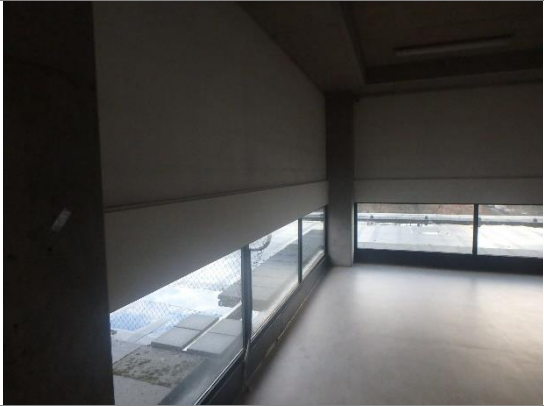
| <b>locatie:</b> | <b>(laagbouw) 2<sup>e</sup> verdieping: keuken, gang, luchtbehandelingsruimte en werkplaats (zie overzichtstekening)</b> | | |
| <b>Toepassing:</b> | plaatmateriaal | <b>Mate van beschadiging:</b> | niet |
| <b>Soort materiaal:</b> | asbestcement | <b>Mate van verwerking:</b> | niet |
| <b>Analyseresultaat:</b> | 10-15% chrysotiel* | <b>Binnen/buiten:</b> | binnen |
| <b>Hechtgebonden:</b> | ja | <b>Risicoklasse (SMA-rt):</b> | 2 |
| <b>Omvang:</b> | ca. 41,5m <sup>2</sup> (gemeten) | <b>Te nemen maatregel:</b> | opstellen beheersplan |
| <b>Opmerking:</b> | <p>Het asbesthoudend plaatmateriaal bevindt zich in de keuken, gang en werkplaats achter de houten aftimmering. In de luchtbehandelingsruimte is deze niet afgetimmerd.</p> <p>Het gaat om stroken plaatmateriaal welke rondom de gehele verdieping aan de binnenzijde tegen de gevel boven de ramen zijn geschroefd. Het betreft in totaal ca. 83 strekkende meter van ca. 0,5 meter hoog.</p> <p>*In het verleden zijn van de toepassingen materiaalmonsters genomen en ter analyse aangeboden. Om deze reden is afgezien hier nogmaals een materiaalmonster van te nemen. Het opgegeven analyseresultaat is afkomstig uit de rapportage van Koenders &amp; Partners adviseurs en procesmanagers bv, rapportnummer 150405, d.d. 7 juli 2015. Het opgegeven analyseresultaat is representatief. Het analysecertificaat is als bijlage bijgevoegd in deze rapportage.</p> | | |

Aan asbesthoudende materialen mogen geen bewerkingen worden uitgevoerd. Teneinde onbedachtzame bewerkingen (zoals boren, schroeven en verwijderen) tegen te gaan wordt geadviseerd de gebruikers, beheerders, installateurs en aannemers tijdig op de hoogte te stellen van de bevindingen van dit onderzoek. Dit rapport dient zodanig te worden gearhiveerd dat het tijdens renovatie- en/of sloopwerkzaamheden als naslagwerk kan worden gebruikt.

Wij adviseren de aangetroffen asbesttoepassingen op te nemen in een asbestbeheersplan. Een asbestbeheersplan heeft tot doel, indien werkzaamheden in of aan het pand moeten worden verricht, personen op een doelmatige wijze voor te lichten over het aanwezige asbest in het pand. Tevens staat hierin aangegeven het vrijkomen van asbest en blootstelling aan asbest te voorkomen.

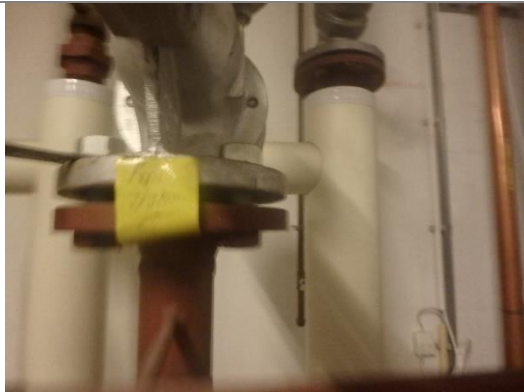
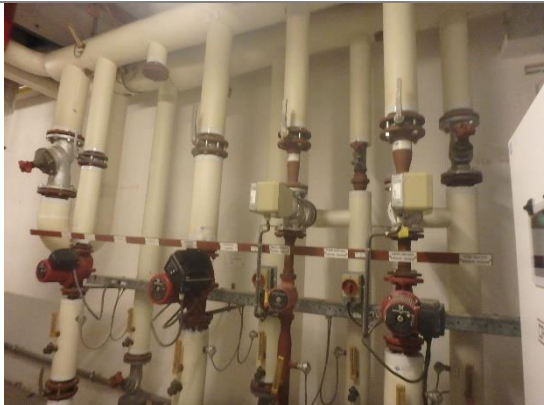
| locatie: | (hoogbouw) 4 <sup>e</sup> verdieping stookruimte: appendages en flenzen cv-leidingen<br>(zie overzichtstekening) | | |
| Toepassing: | pakkingen | Mate van beschadiging: | niet |
| Soort materiaal: | pakkingen | Mate van verwerking: | niet |
| Analyseresultaat: | 30-60% chrysotiel* | Binnen/buiten: | binnen |
| Hechtgebonden: | nee | Risicoklasse (SMA-rt): | 1 / 2 |
| Omvang: | 20 stuks | Te nemen maatregel: | opstellen beheersplan |
| Opmerking: | <p>Bij de visuele controle van de pakkingen is vastgesteld dat meerdere merken/soorten pakkingen zijn gebruikt. Naar aanleiding van het analyseresultaat dient men vooralsnog alle pakkingen als asbesthoudend te beschouwen tenzij deze visueel eenduidig te herkennen zijn als asbestvrij zoals bijvoorbeeld rubber of grafiet. Risicoklasse 1 is uitsluitend van toepassing indien men de pakking inclusief flens verwijderd.</p> <p>*In het verleden zijn van de toepassingen materiaalmonsters genomen en ter analyse aangeboden. Om deze reden is afgezien hier nogmaals een materiaalmonster van te nemen. Het opgegeven analyseresultaat is afkomstig uit de rapportage v, rapportnummer 150405, d.d. 7 juli 2015. Het opgegeven analyseresultaat is representatief. Het analysecertificaat is als bijlage bijgevoegd in deze rapportage.</p> | | |
