# **Binnenmilieuonderzoek COA Ter Apel**

## **Rapport**

14 Februari 2018

P.M. Bluysen, G.J. Hordijk, M.A. Ortiz-Sanchez, T. Armijos Moya, S.R. Kurvers  
TU Delft

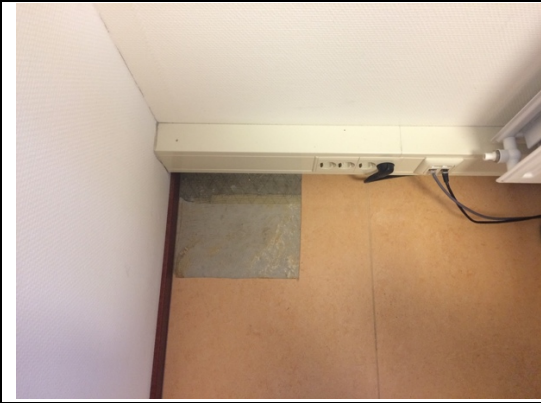
Foto 3: Vloerbedekking zit koud op beton.

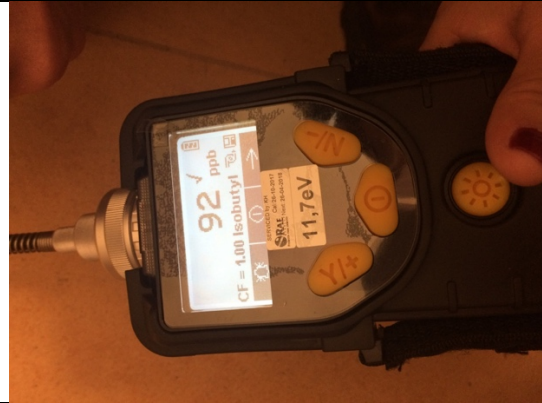
Bij het uitsnijden van de vloermonsters werd een zoete geur waargenomen. Ook het toegepaste meetinstrument ppBRAE 3000 gaf hierbij een uitslag aan van enkelen ppbs (foto 4). Echter, deze geur verdween snel en het instrument gaf geen waarde meer aan (foto 5 en 6). Bij het betreden van zowel de kantoorruimten als de vergaderruimten, werd met name in de tijdelijke gebouwen een bedompte, onaangename geur waargenomen.

Foto 4: Meting met RAE 3000 tijdens verwijdering.

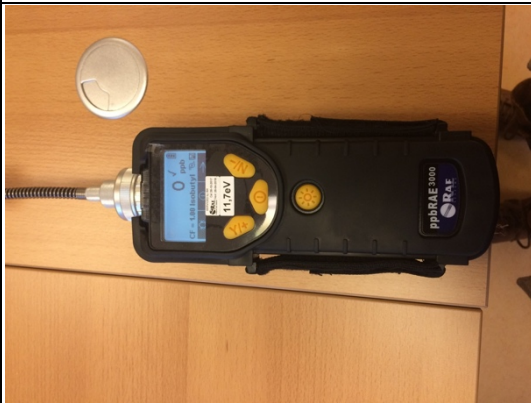
Foto 5 Meting met RAE 3000 vlak na verwijdering

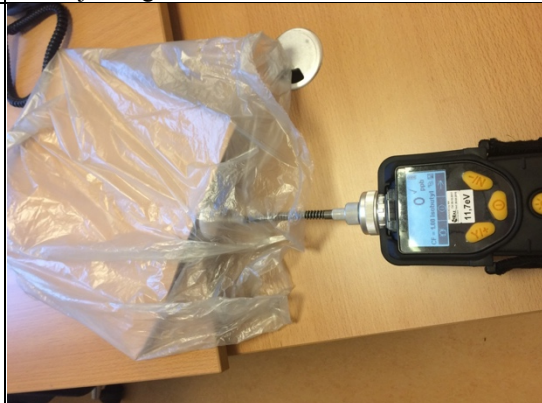
Foto 6 Meting met RAE 3000 in zak met sample.

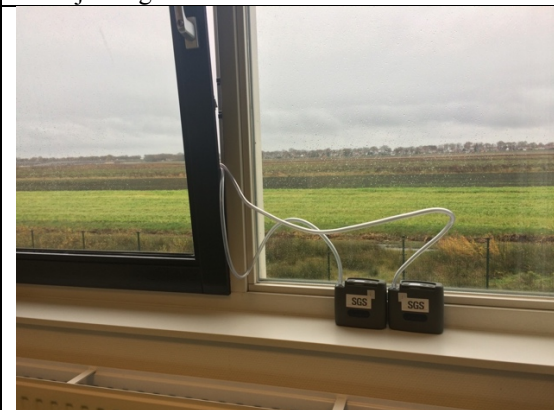
Foto 7: Buitenmeting gebouw A.

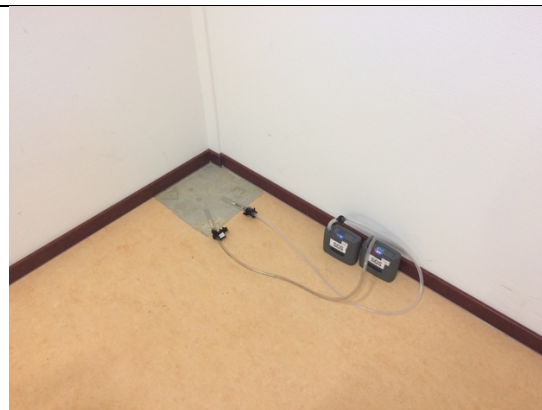
Foto 8: Binnenmeting 1st verd. gebouw D.

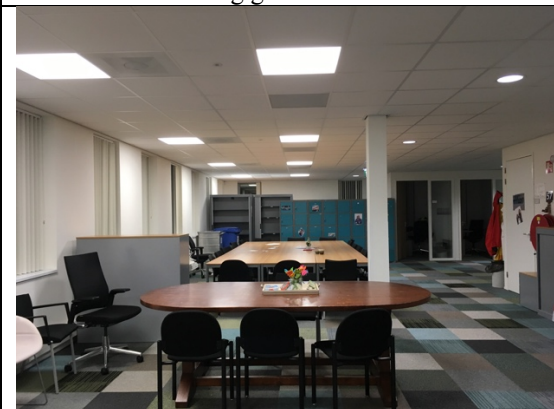
Foto 9: Gebouw B 1st verdieping.

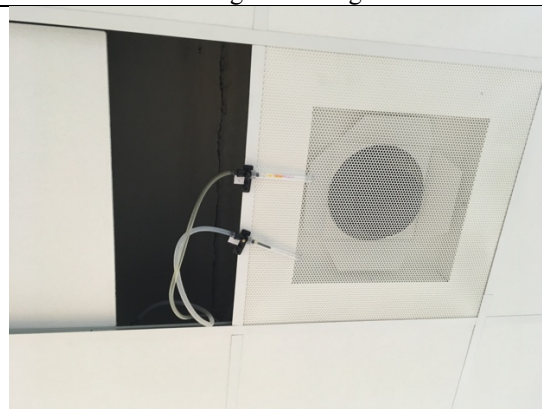
Foto 10: Gebouw B toevoerrooster.

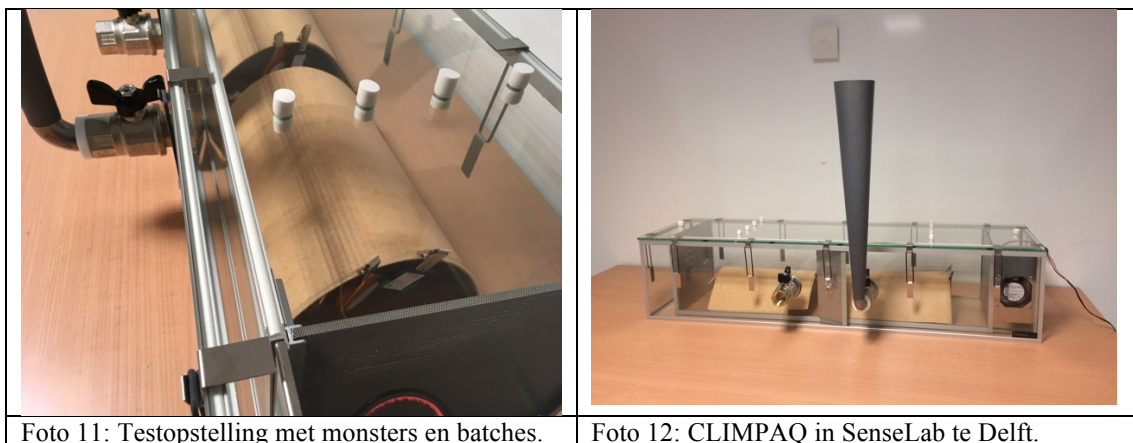
De vloermonsters zijn op 21 november 2017 beiden in een testopstelling (CLIMPAQ) voor luchtkwaliteit van het SenseLab geplaatst (foto 11 en 12). Voor zowel aldehydes als VOS zijn op beiden monsters batches t.b.v. passieve meting geplaatst in de CLIMPAQ. Naast de batches in de testopstelling zijn er ook voor elk (aldehydes en VOS) batches geplaatst in de kamer voor een achtergrondmeting. In Tabel 3 zijn de resultaten per batch samengevat. Ondanks de muffe, zure geur in het begin van de meting (deze was na week nagenoeg verdwenen), werden er geen aldehydes of VOS gevonden boven resp. 2 en 5 µg/sample. Ook de ppbRAE3000 gaf geen uitslag.

Foto 11: Testopstelling met monsters en batches.

Foto 12: CLIMPAQ in SenseLab te Delft.

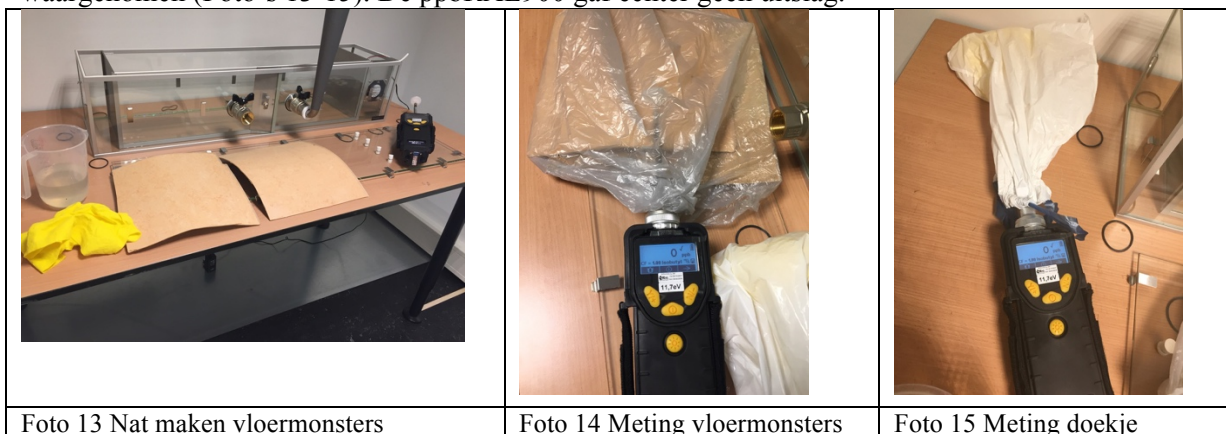
Bij of na het schoonmaken van de vloermonsters met een natte doek, werd een sterke geur waargenomen (Foto's 13-15). De ppbRAE900 gaf echter geen uitslag.

Foto 13 Nat maken vloermonsters

Foto 14 Meting vloermonsters

Foto 15 Meting doekje

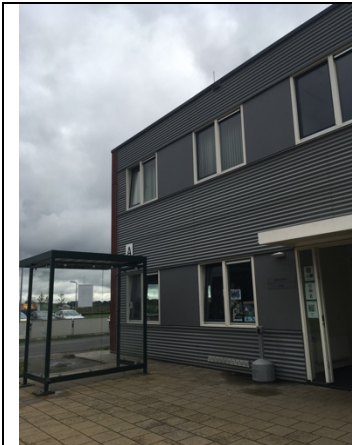
Foto 13

De bezochte tijdelijke gebouwen, gebouwen A (foto 12) en D (foto 13), hebben een lichtgewicht constructie, en door de lichtgewicht tussenvanen en het akoestisch systeemplafond hebben de werkrumtes nauwelijks warmte accumulerend vermogen. Dit betekent dat de binnentemperatuur in relatief sterke mate de schommelingen van het buitenklimaat volgt, zowel gedurende de dag als gedurende de seizoenen. Hierdoor zijn de gebouwen voor de temperatuurbeheersing sterk afhankelijk van de aanwezigheid en het functioneren van de technische voorzieningen.

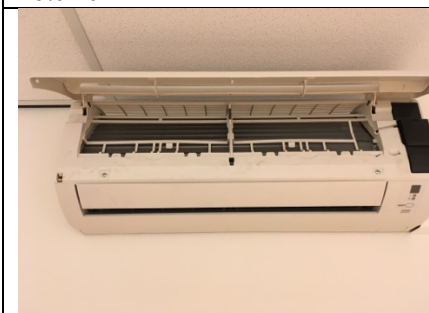
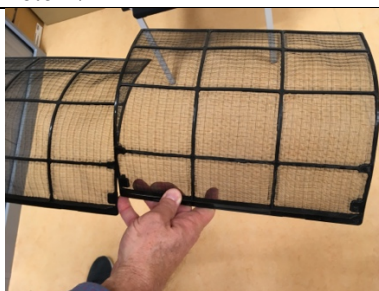
De split units zijn recent gereinigd (foto 19 en 20) en vormen zover te zien op dit moment geen bron van verontreiniging.

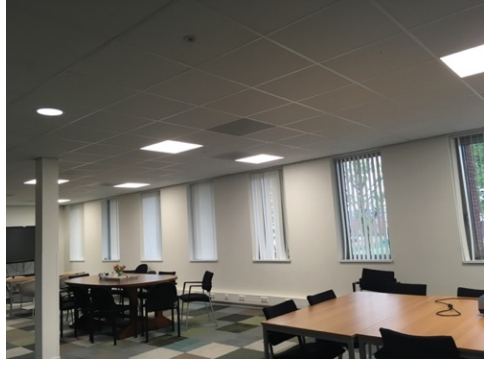
Foto 23

In gebouw B (foto 21) wordt het klimaat geregeld door middel van een gebalanceerd ventilatiesysteem (foto 22) in combinatie met betonkernactivering. De ventilatiehoeveelheid wordt geregeld op basis van CO<sub>2</sub>-sensoren en de setpoint temperatuur is 21°C, waarbij via een wandthermostaat +/- 3°C kan worden ingesteld. De lucht toe- en afvoer vindt plaats via roosters in het verlaagde akoestische systeemplafond (foto 23).

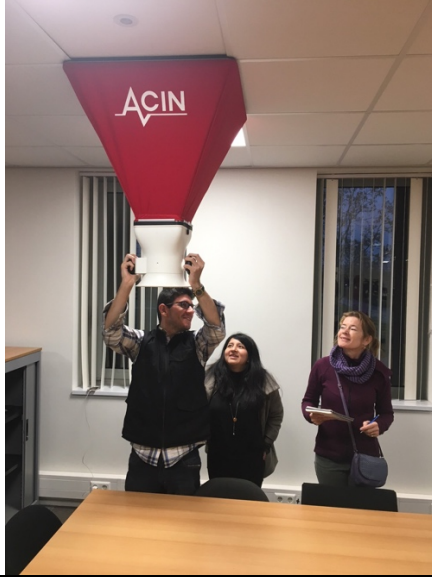
Foto 24

In de grote kantoortuin op de 1<sup>e</sup> verdieping zijn de ingeblazen luchthoeveelheden door middel van een Flowfinder (foto 24) gemeten. De hoeveelheden zijn hieronder weergegeven op een schematische plattegrond, waarin de toevoer in m<sup>3</sup>/h wordt aangegeven per gemeten toevoerrooster.

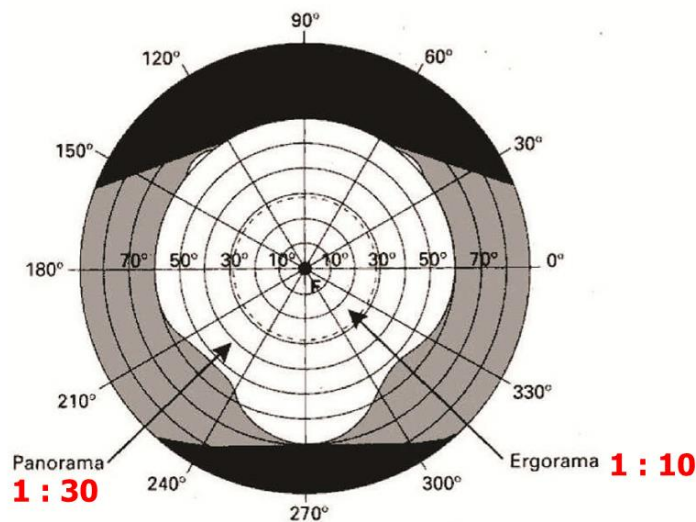
- In het binnenste deel van het gezichtsveld, het zogenaamde Ergorama (cirkel  $\pm 30^\circ$ ), is het visueel comfortabel als de luminantie contrasten beneden de verhouding 1:10 blijven.
- Voor het ruimere gezichtsveld, het Panorama (cirkel  $\pm 60^\circ$ ), moeten de contrasten beneden de 1:30 blijven.
- Voor daarbuiten, de Periferie, zijn geen vuistregels bekend, maar op grond van ervaring wordt aanbevolen om beneden een verhouding van 1:50 te blijven.

Figuur 1. Het gezichtsveld van het menselijk oog. Het witte gedeelte wordt door beide ogen waargenomen, het grijze gedeelte wordt door het linker- of rechteroog gezien.

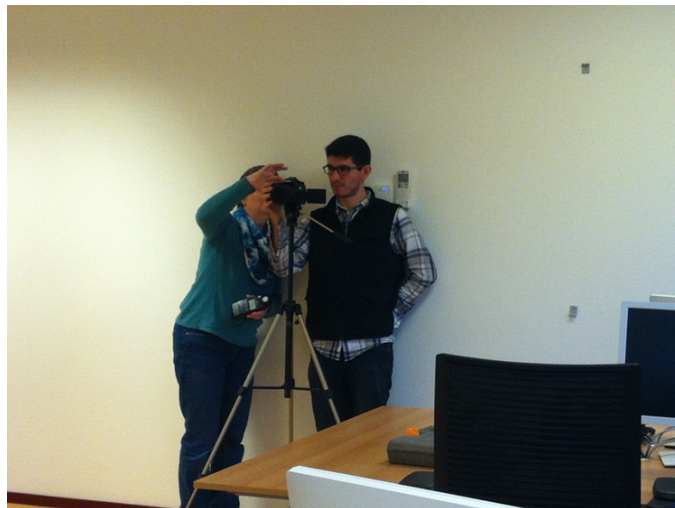
Het visueel comfort bij het COA is in kaart gebracht met behulp van een luminantie camera (figuur 2). Er zijn foto's genomen op ooghoogte van een zittend persoon (1,20 m) en op ooghoogte van een staand persoon (1,60 m). Foto's van deze camera kunnen met behulp van een computerprogramma vertaald worden naar een afbeelding waarin de luminantie-waarden van een ruimte te zien zijn.

Figuur 2. De luminantie-camera is een gewone fotocamera, maar heel nauwkeurig gekalibreerd voor bijvoorbeeld lensfouten. De camera maakt een normale, een overbelichte en een onderbelichte foto direct achter elkaar en een computerprogramma maakt hiervan een luminantie-afbeelding.

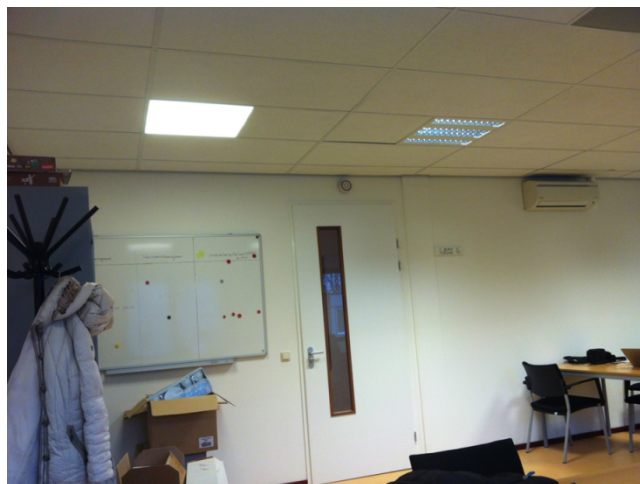
Figuur 3. Twee verschillende soorten armaturen. Of twee dezelfde armaturen, waarbij één afgedekt is door een matte plaat.

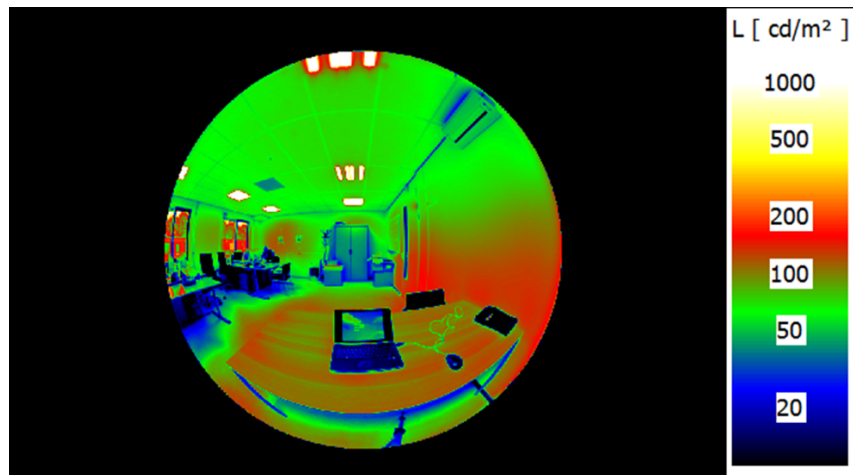
Figuur 4. Situatie gezichtsveld voor een zittend persoon. Het luminantie-contrast is voor het Ergorama 1:32, voor het Panorama is het contrast 1:48 en voor de Periferie: 1:59.

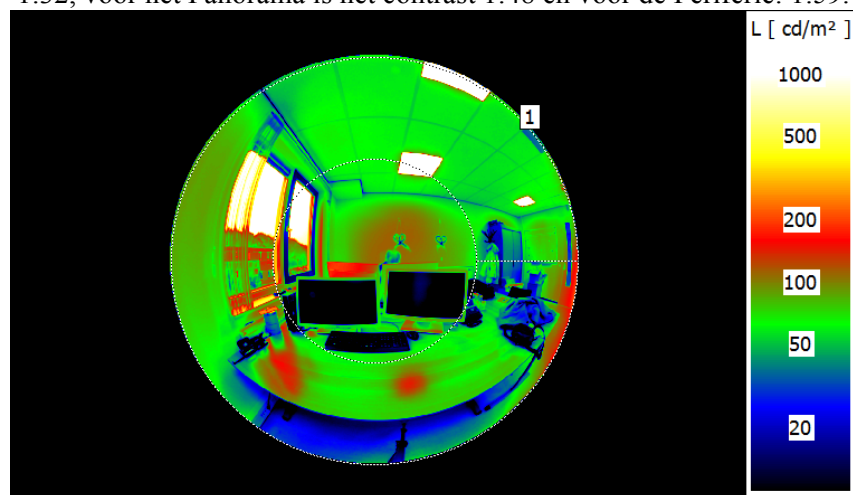
Figuur 5. Het gezichtsveld voor een zittend persoon bij een bureau aan de raamkant. Het luminantiecontrast is voor het Ergorama 1:13, voor het Panorma is het contrast 1:23 en voor de Periferie: 1:33.

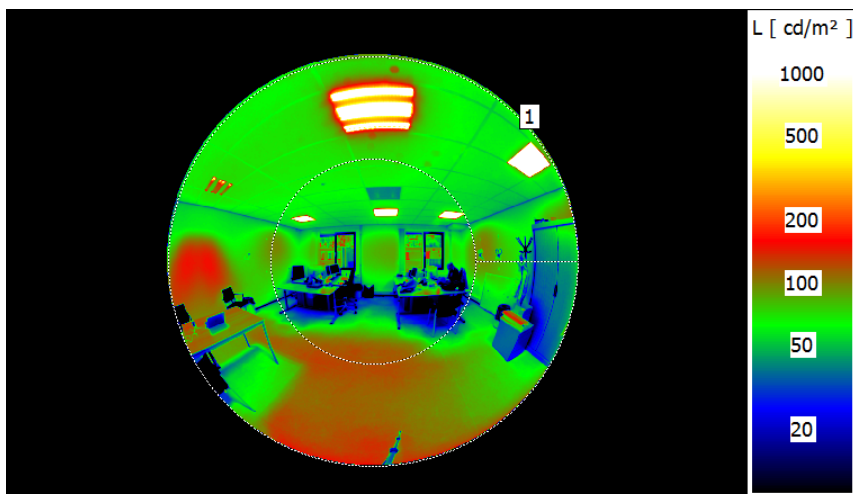
Figuur 6. De situatie voor een staand persoon bij de deur. De contrasten zijn in het Ergorama 1:38, in het Panorma 1:36 en in de Periferie 1:25.

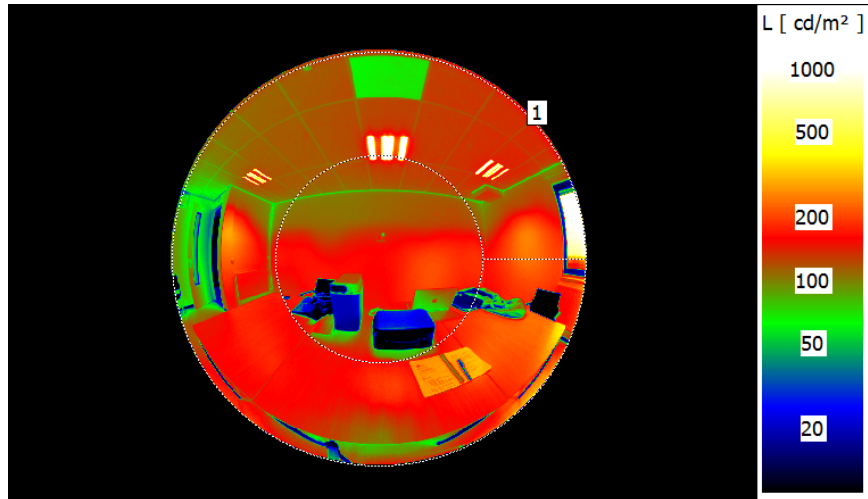
De tweede ruimte die bekeken is wordt weergegeven in Figuur 7. Er staat een grote vergadertafel en ook hier hangen armaturen met spiegelende lamellen. De ruimte oogt iets meer comfortabel doordat in het Ergorama er weinig contrasten zijn, maar de contrasten in het Panorama laten zien dat het armatuur weer veel visueel discomfort kan geven. Dit zal ook zeer verschillend zijn van de plaats aan tafel.

Figuur 7. De vergaderruimte. De contrasten zijn voor het Ergorama 1:2, voor het Panorama 1:162 en voor de Periferie 1:47.

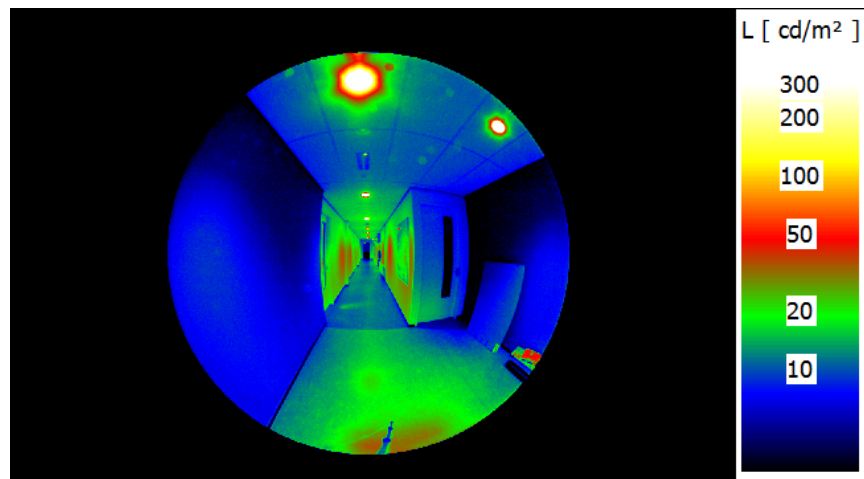
Ook de situatie in de gang is bekeken (Figuur 8). Hier hangen niet afgeschermdde lichtspots. De luminantie-contrasten in het gezichtsveld zijn veel te hoog, maar ook weer afhankelijk op welke plaats men staat. Doordat men in een gang maar heel even heen en weer loopt en dus maar kort in deze gang verblijft is er wel visueel discomfort maar zal de gebouwgebruiker er waarschijnlijk alleen maar over klagen als hij/zij al hoofdpijn heeft. Gezonde personen wenden hun hoofd af van de spots en zullen gauw doorlopen.

Figuur 8. De situatie in de gang. De luminantie-contrasten zijn in het Ergorama 1:100, in het Panorama 1:158 en in de Periferie 1:849.

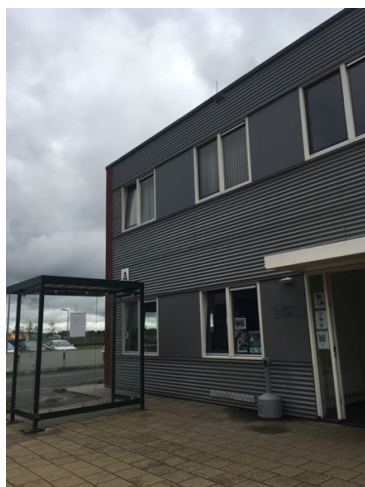
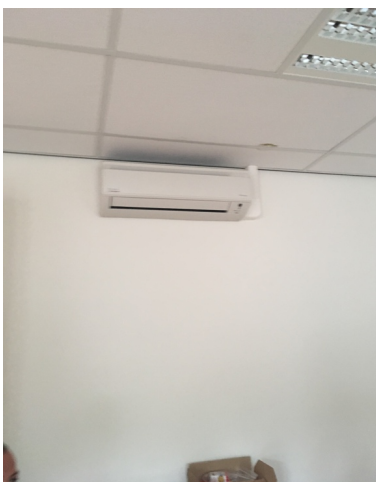
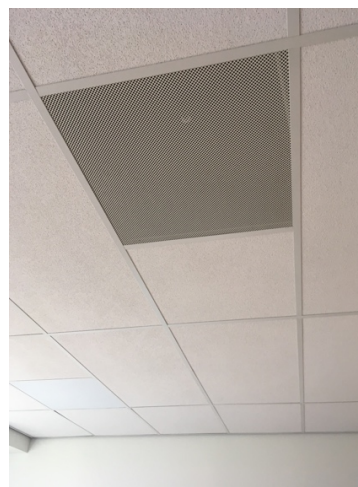
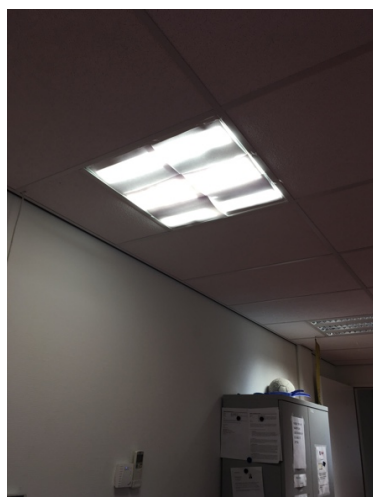
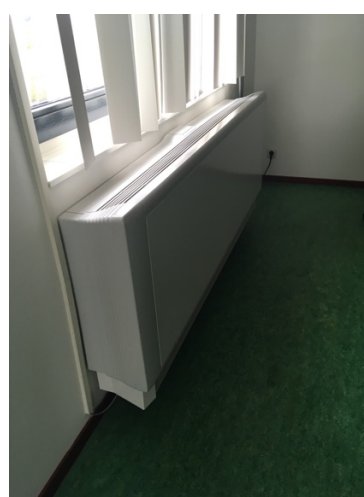
Wat opvalt is de sterke geur bij binnenkomst van nagenoeg elke ruimte. Deze geur lijkt typisch van de vloerbedekking die er ligt. Daarnaast is het opvallend hoeveel led-armaturen er afgeplakt zijn. Het licht is dan ook zeer intens.

In een vergaderruimte is een unit geplaatst die lucht van buiten naar binnen haalt, nadat deze eerst wordt opgewarmd.

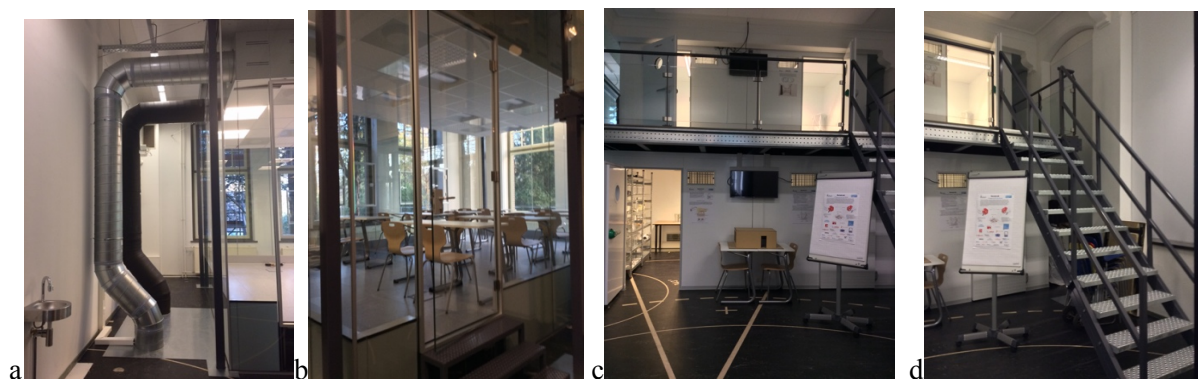
Het SenseLab is gebouwd rond de vier binnenmilieufactoren (lucht, thermisch, licht en akoestiek) in een ruimte van het Science Centre in Delft en bevat (Figuur 1):

Figuur 1. a+b) Experience room, c) testkamers en d) trap naar eerste verdieping.

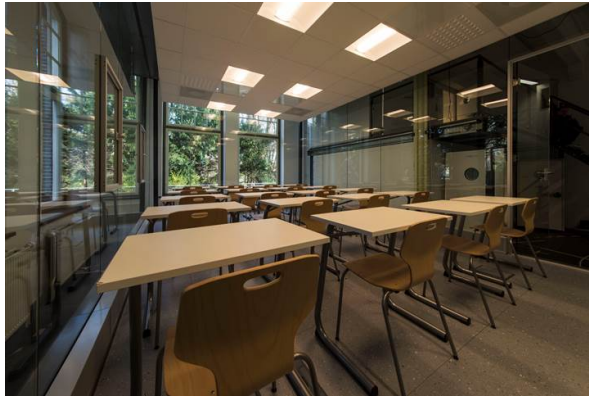
Figuur 2 Klaslokaal opstelling in Experience room.

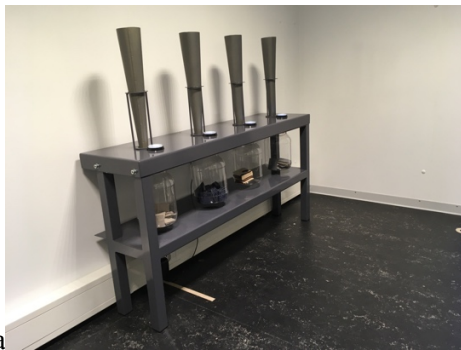
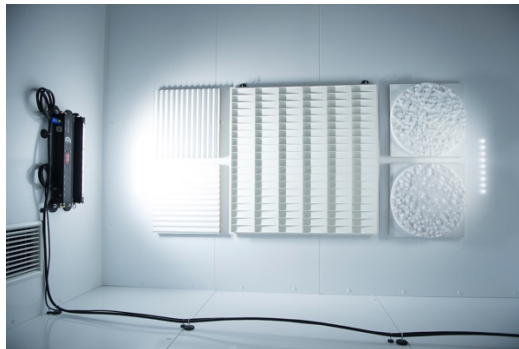
Figuur 3 Tentoonstellingen voor lucht en licht: a) het ruiken aan verschillende bronnen van verontreiniging en erover leren b) het waarnemen van hoe vorm, materiaal en ruimtelijke indruk door het verlichten ervan beïnvloed kan worden.

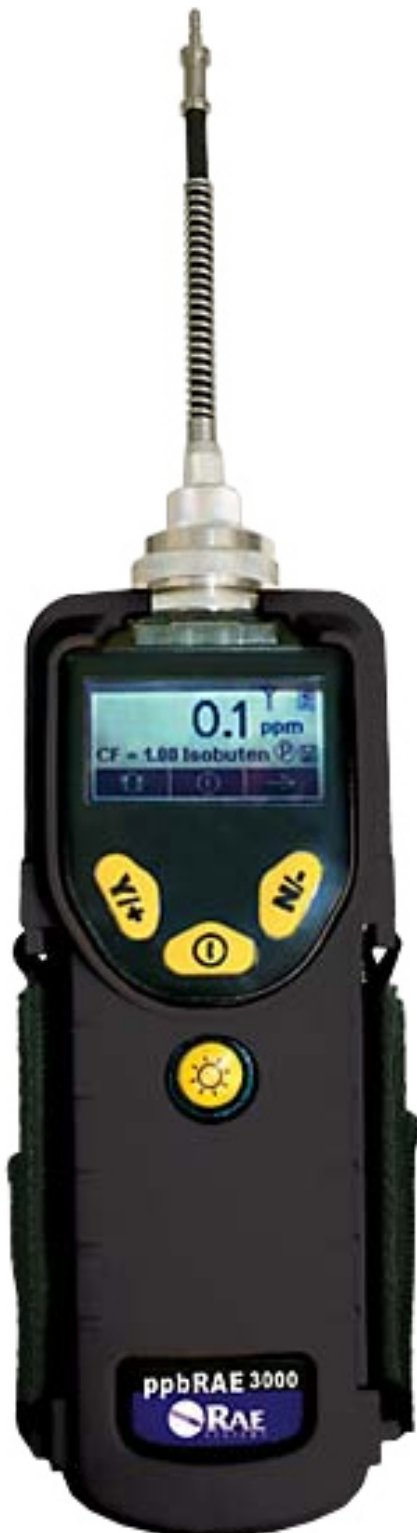
### ppbRAE 3000

The compact instrument is designed as a broadband VOC gas monitor and datalogger for work in hazardous environments. It monitors Volatile Organic Compounds (VOC) using a photoionization detector (PID) with a 11.7 gas-discharge lamp.

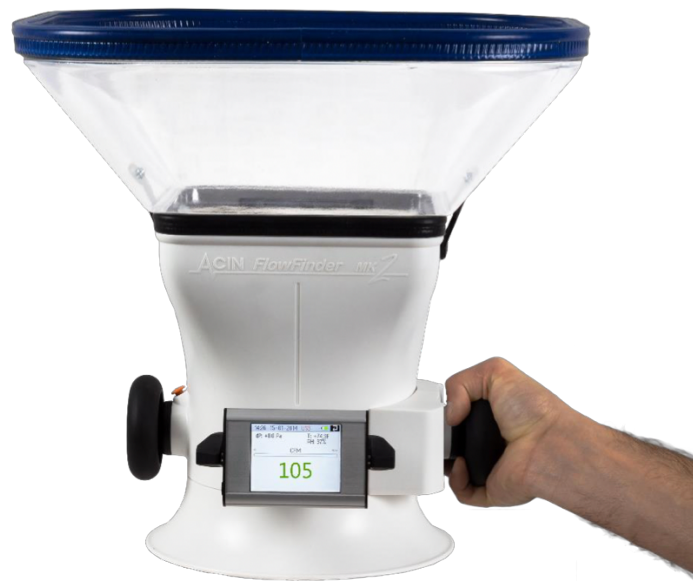
## Flow Finder

The FlowFinder is the new standard for air-balancing. Extensive research and development in the ACIN labs over 6 years has resulted in a unique Zero pressure compensating flow measuring device that utilizes a controlled integrated fan to compensate for the resistance caused by the device itself. It also uses an extremely sensitive zero sensing device that is much less affected by noise than typical pressure sensors. It solves another difficult problem which is measuring supply flows where high speed jets and turbulence will produce very large errors (up to 40% is not uncommon). Other velocity sensitive flow hoods will read extremely high where the turbulent vortexes will make the sensor see a lot more flow than is there. The Flow Finder solves this problem by separating zero sensing from flow measurement. Finally, the Flow Finder body has been reduced in size to make it extremely easy to access tight spaces and reduced in weight to make it comfortable to use for multiple tests.

Research has proven that the Zero Pressure Compensation method is the most accurate way of measuring the airflow of supply and exhaust registers of various shapes and sizes. The FlowFinder allows a user to balance and commission mechanical ventilation air supply and exhausts with a degree of accuracy, unheard of in the testing and balancing industry. Even registers with low pressure drops, such as suspended ceiling grilles, can be measured accurately.

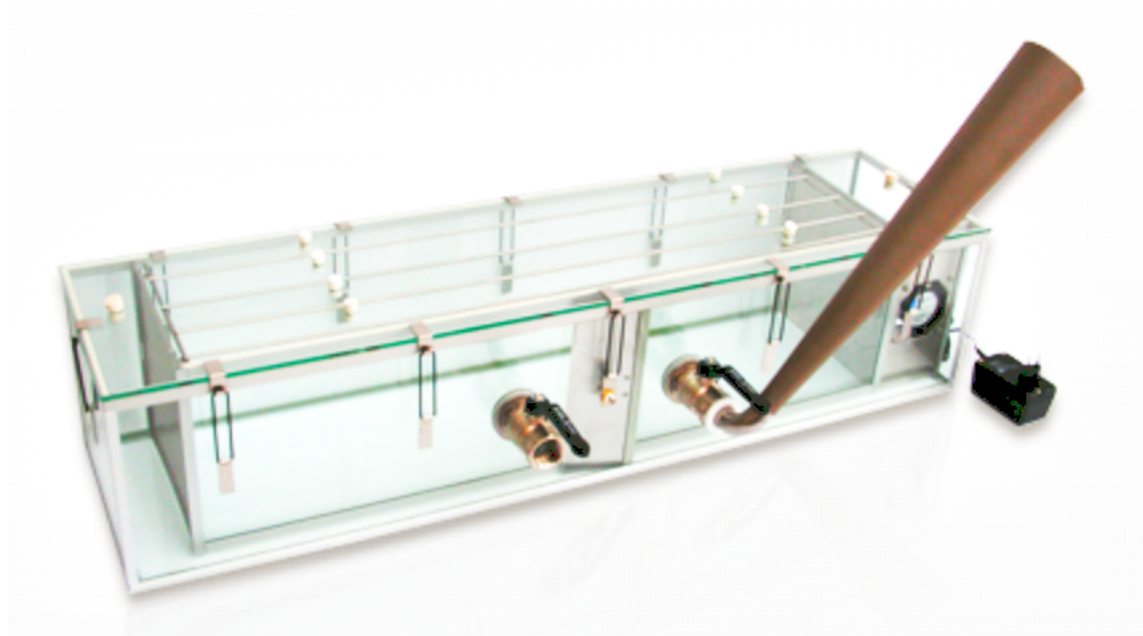
## CLIMPAQ 50L

The CLIMPAQ test chamber allows for separate adjustment of environmental parameters such as air velocity. If used in combination with external air supply, temperature and humidity can also be regulated, making the test setup adjustable to almost every required condition.

The CLIMPAQ chamber is designed and constructed using materials with a low absorption of chemicals and pollution to minimize the effect on the analysis. Furthermore, it is very easy to dismantle and clean.
