Van: [5.1 lid 2 onder e]  
Verzonden: woensdag 1 februari 2023 10:55  
Aan: [5.1 lid 2 onder e]  
CC: [5.1 lid 2 onder e]  
Onderwerp: Offerte brandwerende voorzieningen - COA Hotel 't Elshuys Albergen  
Bijlagen: AVL De Brandmeesters Versie 01 d.d. 10 augustus 2020.pdf; C22-366 Offerte brandwerende voorzieningen.pdf

# 22-176 | COA Hotel 't Elshuys Albergen

Warme opname

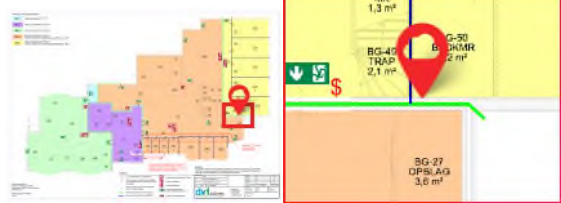
<p>66</p>

<p><b>Opmerking</b></p>	<p>Brandklep ontbreekt ter plaatse van de brandwerende scheiding.</p>	
<p><b>Status</b></p>	<p>Voldoet niet</p>

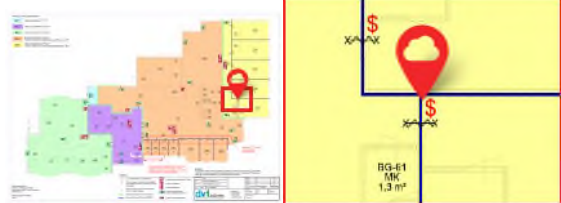
<p>67</p>

<p><b>Opmerking</b></p>	<p>Leidingen niet brandwerend afgewerkt.</p>	
<p><b>Status</b></p>	<p>Voldoet niet</p>

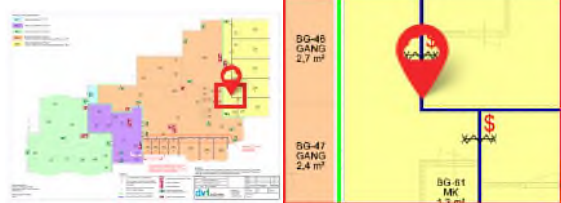
<p>68</p>

<p><b>Opmerking</b></p>	<p>Leidingen niet brandwerend afgewerkt.</p>	
<p><b>Status</b></p>	<p>Voldoet niet</p>

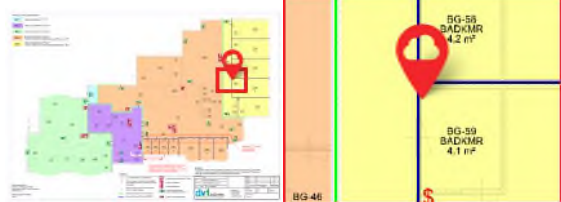
<p><b>Opmerking</b></p>	<p>Brandklep ontbreekt ter plaatse van de brandwerende scheiding.</p>	
<p><b>Status</b></p>	<p>Exclusief leegruimen badkamer.</p>

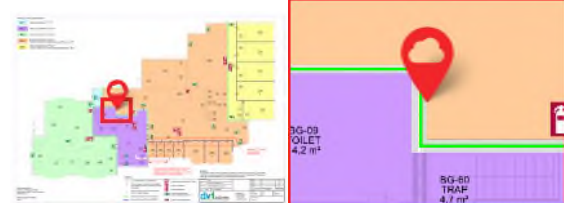
<p><b>Opmerking</b></p>	<p>Naden niet brandwerend afgewerkt. 1500mm</p>	
<p><b>Status</b></p>	<p>Voldoet niet</p>

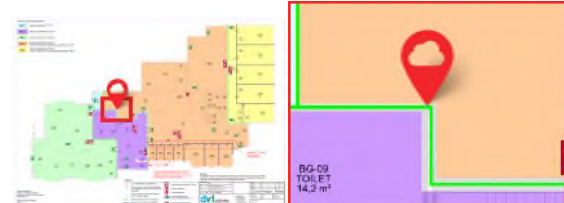
<p><b>Opmerking</b></p>	<p>Leidingen niet brandwerend afgewerkt.</p>	
<p><b>Status</b></p>	<p>Voldoet niet</p>

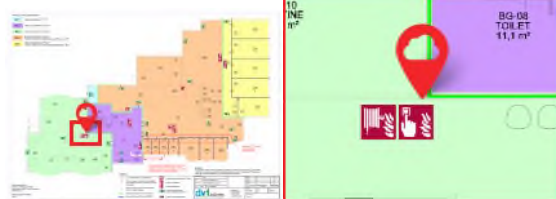
<p><b>Opmerking</b></p>	<p>Leidingen niet brandwerend afgewerkt (afvoer pvc) Koof verwijderen</p>	
<p><b>Status</b></p>	<p>Voldoet niet</p>

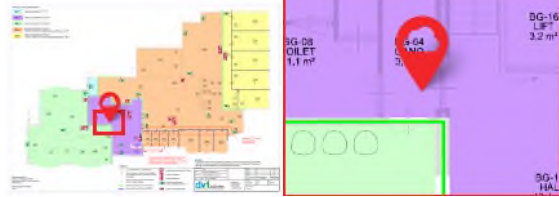
<p><b>Opmerking</b></p>	<p>Leidingen niet brandwerend afgewerkt.</p>	
<p><b>Status</b></p>	<p>Voldoet niet</p>

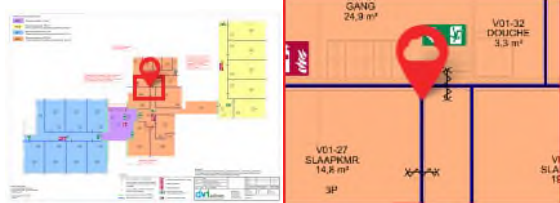
<p><b>Opmerking</b></p>	<p>Leidingen niet brandwerend afgewerkt.</p>	
<p><b>Status</b></p>	<p>Voldoet niet</p>

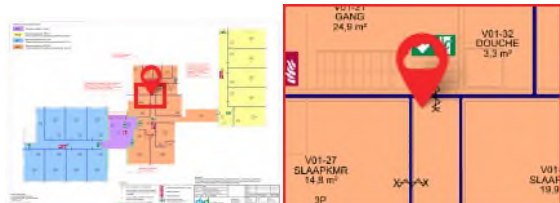
<p><b>Opmerking</b></p>	<p>Leidingen niet brandwerend afgewerkt.</p>	
<p><b>Status</b></p>	<p>Voldoet niet</p>

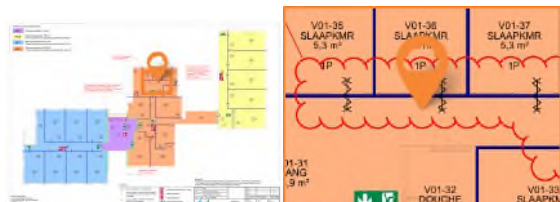
<p><b>Opmerking</b></p>	<p>Indeling nog niet gebouwd, nader in het werk te bepalen.</p>	
<p><b>Status</b></p>	<p>Nader onderzoek</p>

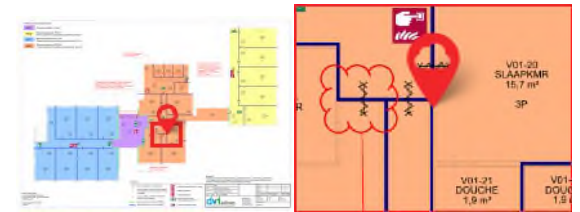
<p><b>Opmerking</b></p>	<p>Leidingen niet brandwerend afgewerkt.</p>	
<p><b>Status</b></p>	<p>Voldoet niet</p>

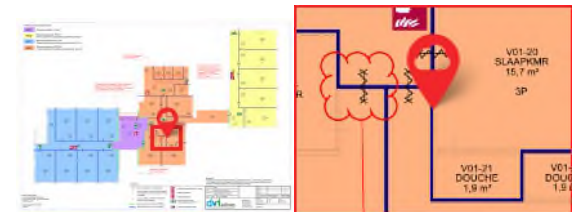
<p><b>Opmerking</b></p>	<p>Niet brandwerende PUR-schuim. Naden niet brandwerend afgewerkt.</p>	
<p><b>Status</b></p>	<p>Voldoet niet</p>

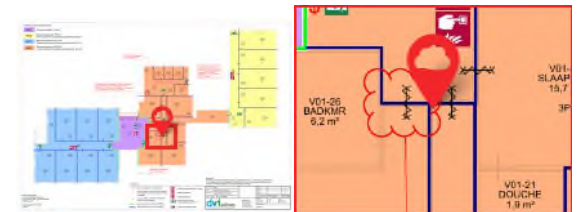
<p><b>Opmerking</b></p>	<p>Leidingen niet brandwerend afgewerkt.</p>	
<p><b>Status</b></p>	<p>Voldoet niet</p>

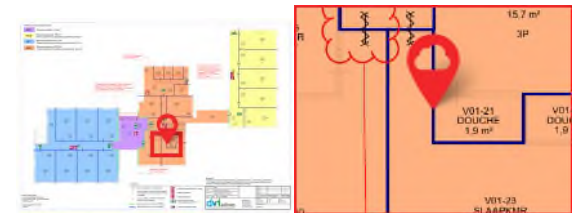
<p><b>Opmerking</b></p>	<p>Niet brandwerende PUR-schuim. Sparing niet brandwerend afgewerkt.</p>	
<p><b>Status</b></p>	<p>Voldoet niet</p>	
<p><b>Opmerking</b></p>	<p>Leidingen niet brandwerend afgewerkt.</p>

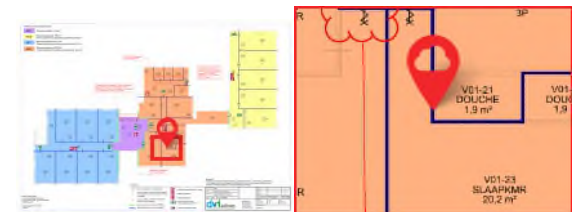
<p><b>Opmerking</b></p>	<p>Brandklep ontbreekt ter plaatse van de brandwerende scheiding.</p>	
<p><b>Status</b></p>	<p>Voldoet niet</p>

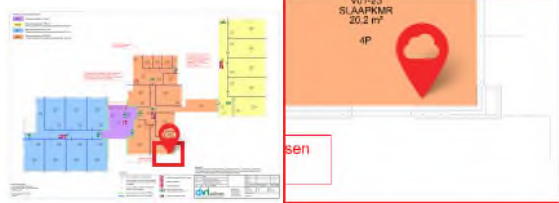
<p><b>Opmerking</b></p>	<p>Leidingen niet brandwerend afgewerkt.</p>	
<p><b>Status</b></p>	<p>Voldoet niet</p>

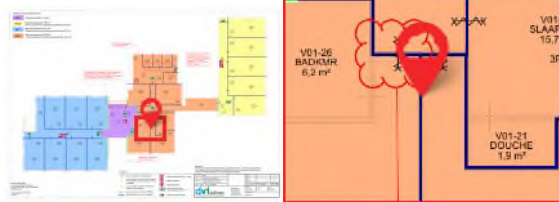
<p><b>Opmerking</b></p>	<p>Brandklep ontbreekt ter plaatse van de brandwerende scheiding. Afmeting 170x70mm</p>	
<p><b>Status</b></p>	<p>Voldoet niet</p>

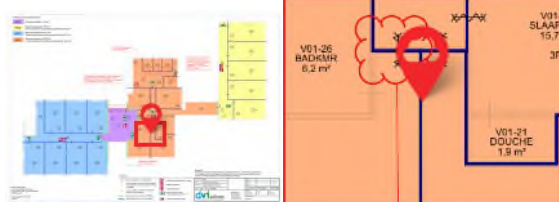
<p><b>Opmerking</b></p>	<p>Leidingen niet brandwerend afgewerkt.</p>	
<p><b>Status</b></p>	<p>Voldoet niet</p>

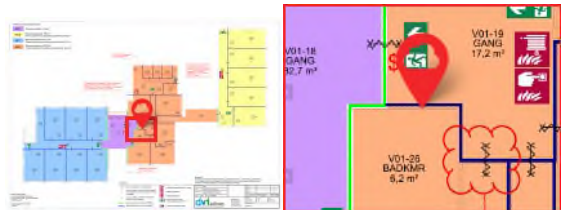
<p><b>Opmerking</b></p>	<p>Naden niet brandwerend afgewerkt. 2500mm Leidingen niet brandwerend afgewerkt.</p>	
<p><b>Status</b></p>	<p>Voldoet niet</p>

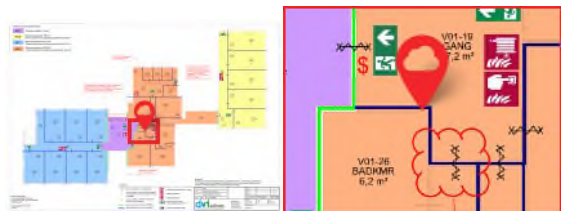
<p><b>Opmerking</b></p>	<p>Leidingen niet brandwerend afgewerkt.</p>	
<p><b>Status</b></p>	<p>Voldoet niet</p>

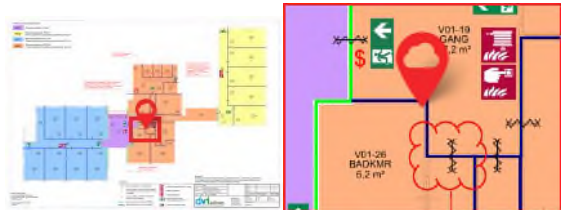
<p><b>Opmerking</b></p>	<p>Leidingen niet brandwerend afgewerkt. Brandklep ontbreekt ter plaatse van de brandwerende scheiding.</p>	
<p><b>Status</b></p>	<p>Voldoet niet</p>

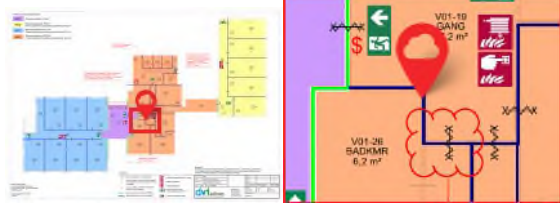
<p><b>Opmerking</b></p>	<p>Leidingen niet brandwerend afgewerkt.</p>	
<p><b>Status</b></p>	<p>Voldoet niet</p>

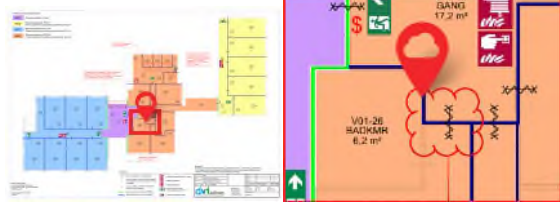
<p><b>Opmerking</b></p>	<p>Naden niet brandwerend afgewerkt. 2300mm</p>	
<p><b>Status</b></p>	<p>Voldoet niet</p>

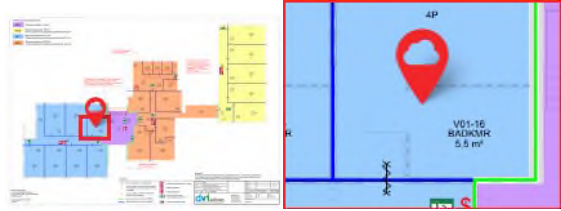
<p><b>Opmerking</b></p>	<p>Leidingen niet brandwerend afgewerkt.</p>	
<p><b>Status</b></p>	<p>Voldoet niet</p>

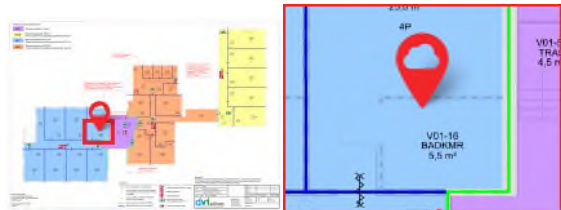
<p><b>Opmerking</b></p>	<p>Leidingen niet brandwerend afgewerkt.</p>	
<p><b>Status</b></p>	<p>Voldoet niet</p>

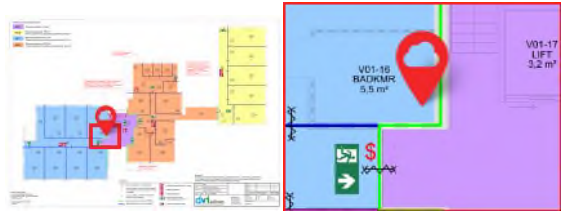
<p><b>Opmerking</b></p>	<p>Leidingen niet brandwerend afgewerkt.</p>	
<p><b>Status</b></p>	<p>Voldoet niet</p>

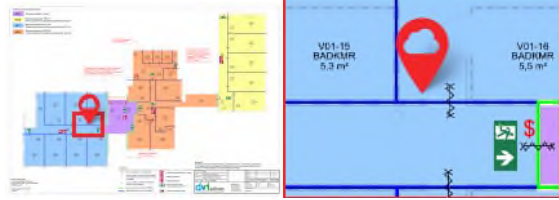
<p><b>Opmerking</b></p>	<p>Leidingen niet brandwerend afgewerkt</p>	
<p><b>Status</b></p>	<p>Voldoet niet</p>

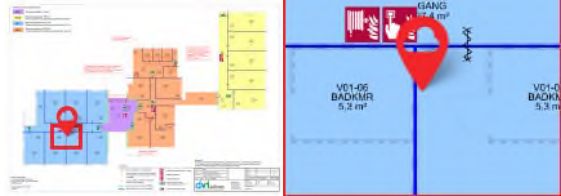
<p><b>Opmerking</b></p>	<p>Naden niet brandwerend afgewerkt.</p>	
<p><b>Status</b></p>	<p>Voldoet niet</p>

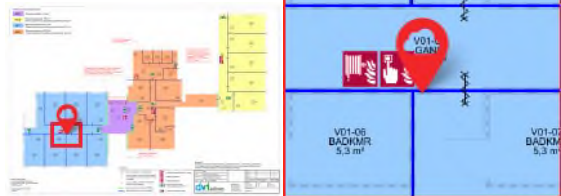
<p><b>Opmerking</b></p>	<p>Brandklep ontbreekt ter plaatse van de brandwerende scheiding. Afmeting 300x125mm</p>	
<p><b>Status</b></p>	<p>Voldoet niet</p>

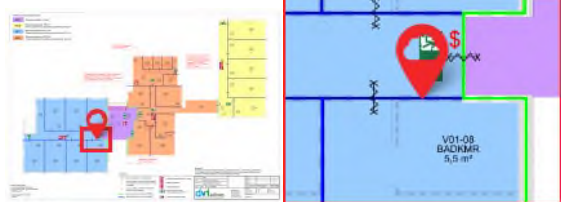
<p><b>Opmerking</b></p>	<p>Brandklep ontbreekt ter plaatse van de brandwerende scheiding.</p>	
<p><b>Status</b></p>	<p>Voldoet niet</p>

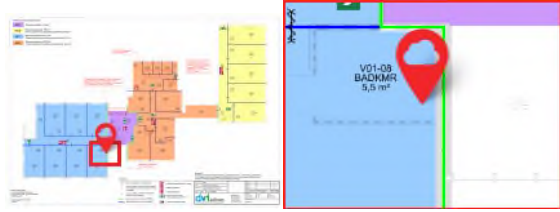
<p><b>Opmerking</b></p>	<p>Leidingen niet brandwerend afgewerkt.</p>	
<p><b>Status</b></p>	<p>Voldoet niet</p>

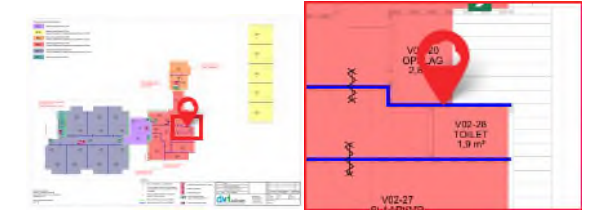
<p><b>Opmerking</b></p>	<p>Brandklep ontbreekt ter plaatse van de brandwerende scheiding.</p>	
<p><b>Status</b></p>	<p>Voldoet niet</p>

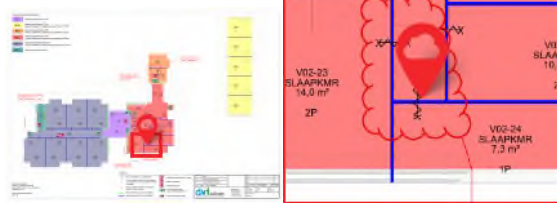
<p>245</p>

<p><b>Opmerking</b></p>	<p>Dak- wandaansluiting is niet voldoende brandwerend. 1700mm Leidingen niet brandwerend afgewerkt.</p>	
<p><b>Status</b></p>	<p>Voldoet niet</p>

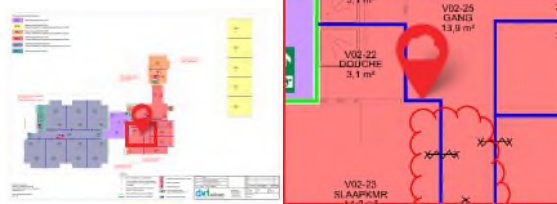
<p>247</p>

<p><b>Opmerking</b></p>	<p>Dak- wandaansluiting is niet voldoende brandwerend. 1000mm</p>	
<p><b>Status</b></p>	<p>Voldoet niet</p>

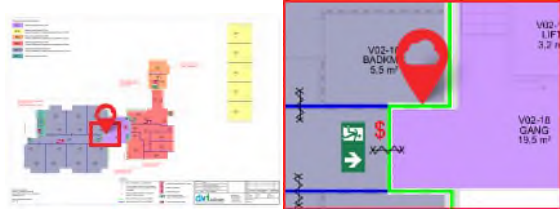
<p>255</p>

<p><b>Opmerking</b></p>	<p>Dak- wandaansluiting is niet voldoende brandwerend. Leidingen niet brandwerend afgewerkt. 1600mm</p>	
<p><b>Status</b></p>	<p>Voldoet niet</p>

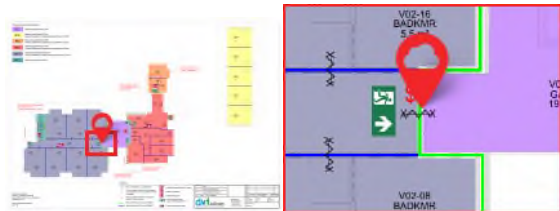
<p>256</p>

<p><b>Opmerking</b></p>	<p>Dak- wandaansluiting is niet voldoende brandwerend. Leidingen niet brandwerend afgewerkt. 1800mm</p>	
<p><b>Status</b></p>	<p>Voldoet niet</p>

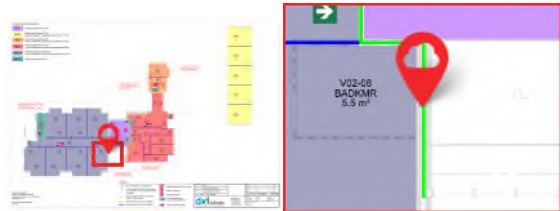
<p>258</p>

<p><b>Opmerking</b></p>	<p>Leidingen niet brandwerend afgewerkt.</p>	
<p><b>Status</b></p>	<p>Voldoet niet</p>

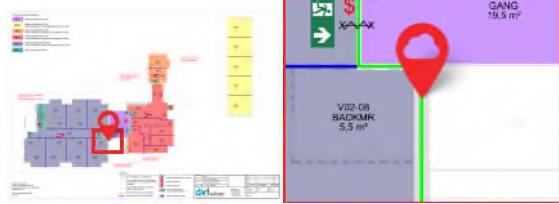
<p>259</p>

<p><b>Opmerking</b></p>	<p>Dak- wandaansluiting is niet voldoende brandwerend. Leidingen niet brandwerend afgewerkt. 2000mm Steiger in vide</p>	
<p><b>Status</b></p>	<p>Voldoet niet</p>

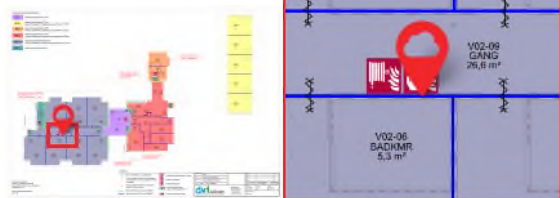
<p>273</p>

<p><b>Opmerking</b></p>	<p>Brandklep ontbreekt ter plaatse van de brandwerende scheiding.</p>	
<p><b>Status</b></p>	<p>Voldoet niet</p>

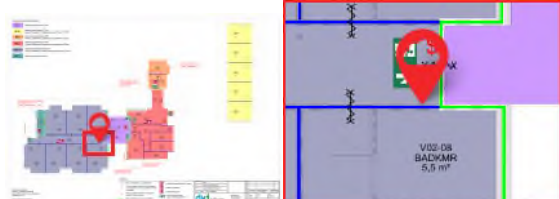
<p>275</p>

<p><b>Opmerking</b></p>	<p>Brandklep ontbreekt ter plaatse van de brandwerende scheiding.</p>	
<p><b>Status</b></p>	<p>Voldoet niet</p>

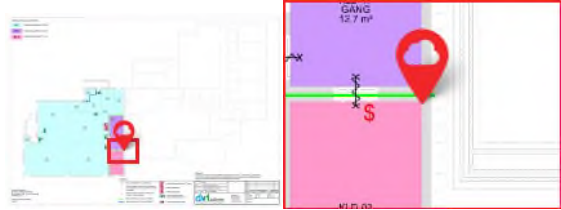
<p><b>Opmerking</b></p>	<p>Kabelbundel of kabelgoot niet brandwerend afgewerkt.</p>	
<p><b>Status</b></p>	<p>Voldoet niet</p>

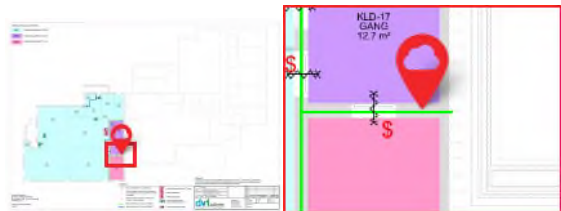
<p><b>Opmerking</b></p>	<p>Leidingen niet brandwerend afgewerkt.</p>	
<p><b>Status</b></p>	<p>Voldoet niet</p>
