**Arbo Unie B.V.**  
Adviesprojecten  
Van Swietenlaan 7  
Postbus 558  
9700 AN Groningen  
T (088) 272 98 97  
F (050) 526 78 54  
www.arbounie.nl

**Onderwerp:** binnenklimaat POL2

Op uw verzoek en naar aanleiding van lichamelijke klachten van de medewerkers, is er een oriënterend werkplekonderzoek uitgevoerd bij de locatie van POL2 van het COA in Ter Apel. Het doel van dit onderzoek was vaststellen welke factoren de binnenklimaatklachten veroorzaken en wat daaraan gedaan zou kunnen worden.

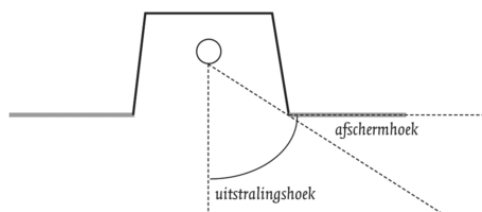
Figuur 5.2: Afscherming armaturen

In de meeste kleine kantoorruimten is een afschermhoek van 30° voldoende, maar in ruimten langer of breder dan 5,60 meter – zoals kantoorruimten – is een afschermhoek van minimaal 40° gewenst. Dit omdat de grote ruimteafmetingen in de kantoorruimten tot gevolg hebben dat men (op grote afstand) de armaturen onder een lagere hoek in zijn beeldscherm gespiegeld ziet.

In combinatie met beeldschermwerk kunnen armaturen binnen de afschermhoek een te hoge helderheid (luminantie) hebben en discomfort veroorzaken. Hierbij is niet alleen de helderheid van het armatuur van belang maar ook de kwaliteit van het beeldscherm. Bij schermen (LCD/TFT) kunnen helderheden tot 1.000 cd/m<sup>2</sup> worden toegestaan. Bij beeldschermen met een donkere achtergrond of een slechte kwaliteit, bijvoorbeeld oude CRT-beeldschermen, ontstaat eerder hinder van de helderheid van de armaturen (vanaf 200 cd/m<sup>2</sup>).

De LED-verlichting boven de werkplekken is nogal fel en er zijn glanzende armaturen gebruikt. Dit geeft een fel oppervlak in het blikveld en daarmee grote contrasten. Dit kan mede een oorzaak zijn van de hoofdpijnklasten en gevoel van 'droge ogen'.
